Quaderno di cantiere Klimaexpert

→ **Manutenzione e ripristino
del sistema a cappotto**

Il presente quaderno tecnico, realizzato secondo le prescrizioni da UNI/TR 11715 – Capitolo 11, permette di affrontare il tema della manutenzione e del ripristino, analizzando nel dettaglio le molteplici tipologie di difetto estetico o danno che possono essere riscontrate e individuando, in modo chiaro e preciso, gli interventi da mettere in campo e i cicli da utilizzare in ogni situazione.

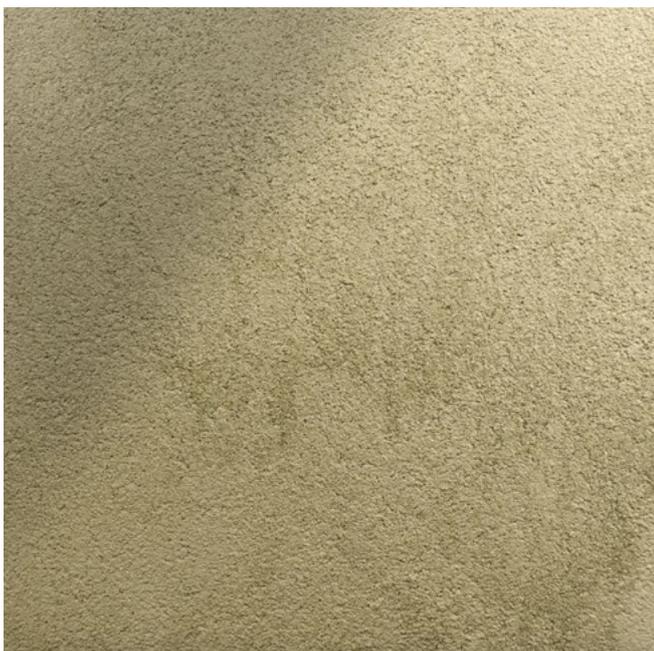
Superficie con depositi e muffe

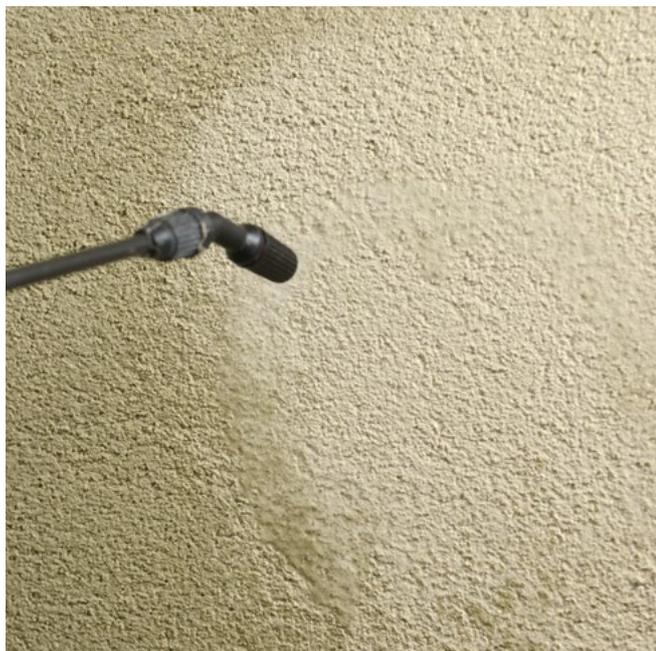
Trattamento con idoneo bonificante

- trattamento con idoneo bonificante;
- idrolavaggio a bassa pressione;
- asciugatura completa;
- applicazione di nuovo ciclo pittorico con specifici prodotti idrorepellenti e resistenti ad alghe, funghi e muffe.

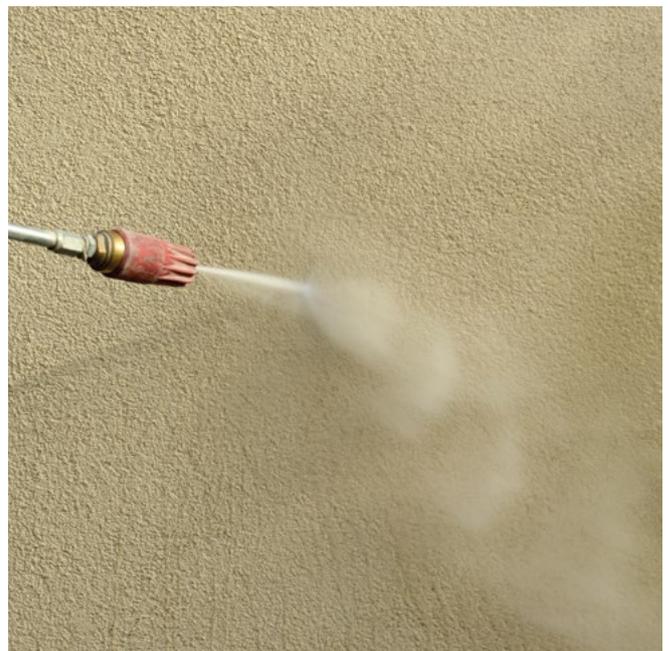
Idrolavaggio della superficie

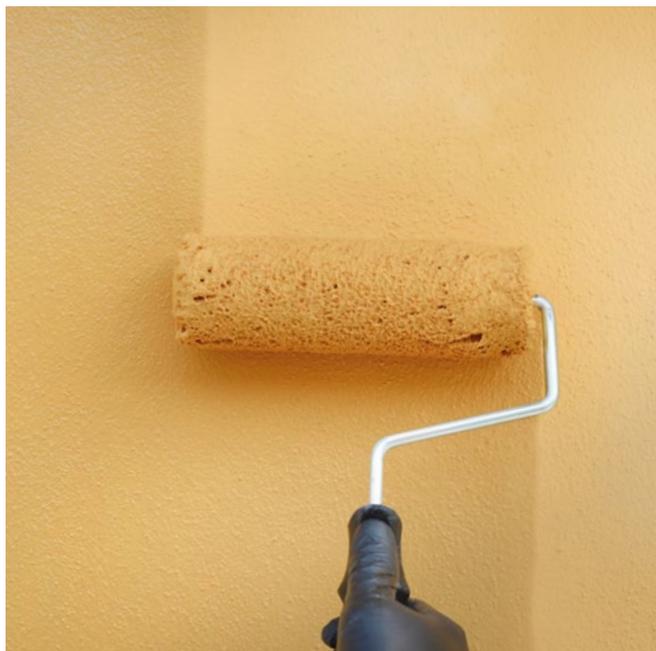
Applicazione del fondo di finitura

- idrolavaggio a bassa pressione;
- asciugatura completa;
- applicazione di nuovo ciclo pittorico con specifici prodotti idrorepellenti, resistenti ai raggi UV, ad alghe, funghi e muffe.

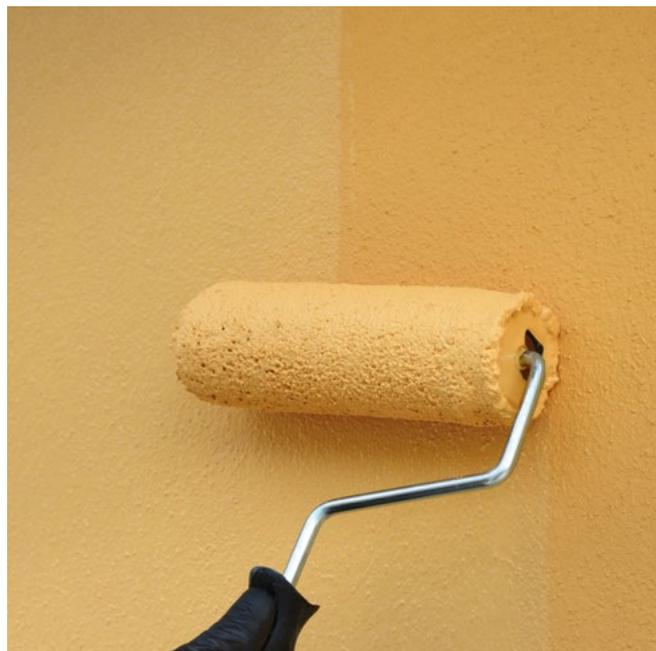
Applicazione del ciclo di decorazione in due mani

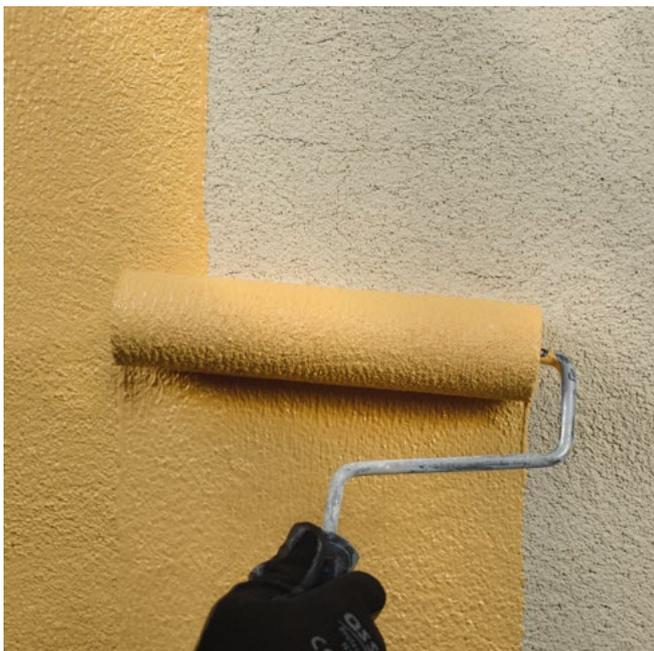
Applicazione fondo di finitura

Il ripristino con cicli di finitura (es. specifiche pitture) è consigliabile esclusivamente nel caso di microcavillature, previa valutazione, con prodotti idonei all'applicazione a cappotto.

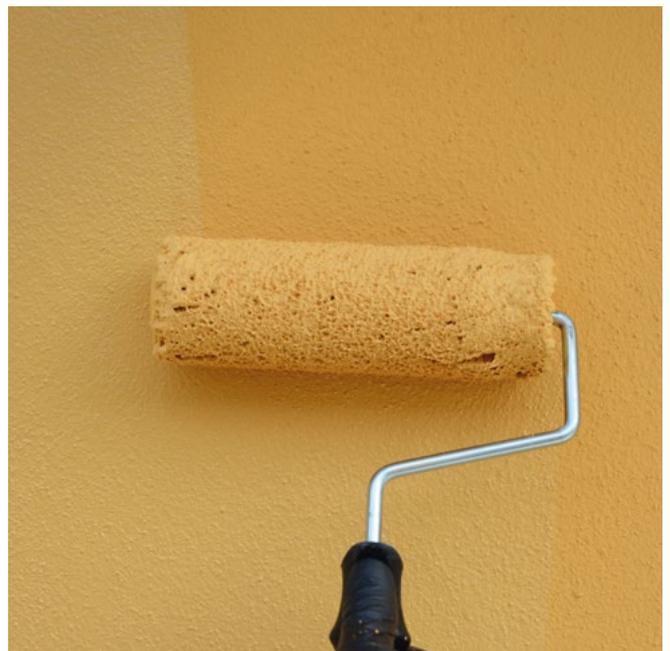
Applicazione del ciclo decorazione in due mani

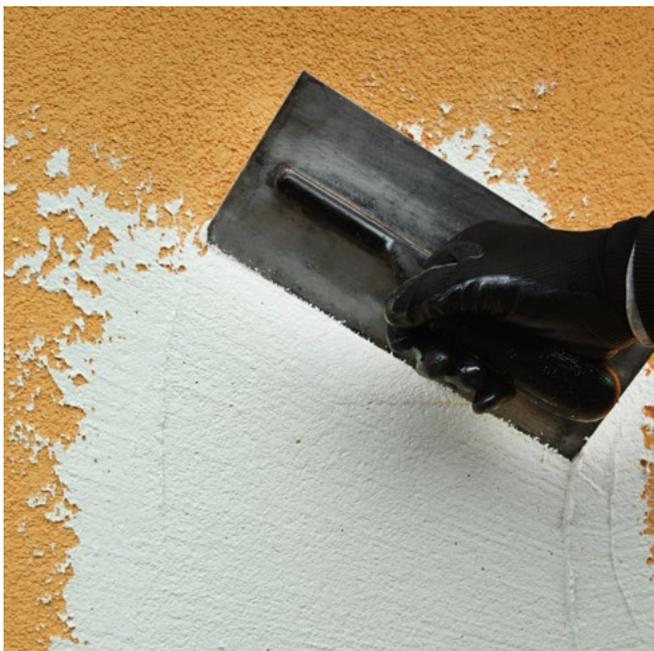
Applicazione della rasatura armata

- rimozione localizzata del ciclo di finitura e, se danneggiata, seconda mano di rasatura esistenti;
- idrolavaggio a bassa pressione;
- ad asciugatura completa, applicazione di nuova rasatura armata;
- applicazione di ciclo di finitura (fondo e intonachino a spessore) idoneo per sistemi a cappotto, compatibile con gli strati sottostanti.

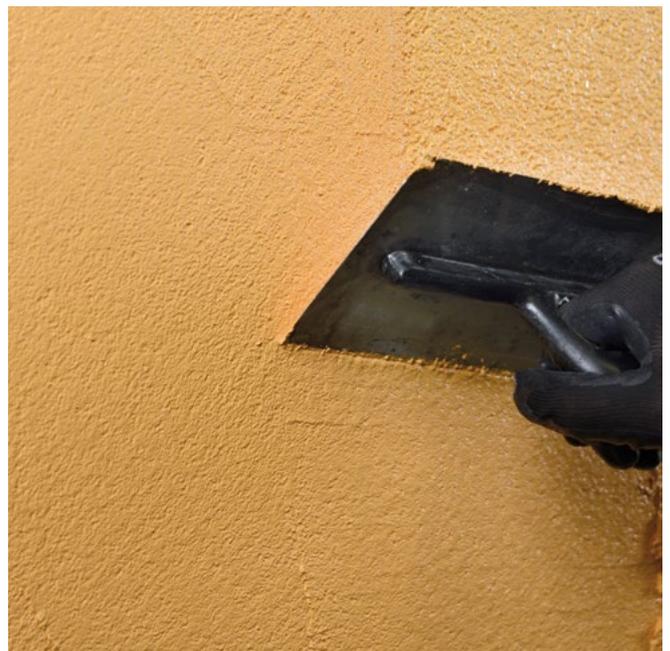
Applicazione del ciclo di finitura (fondo e intonachino a spessore)

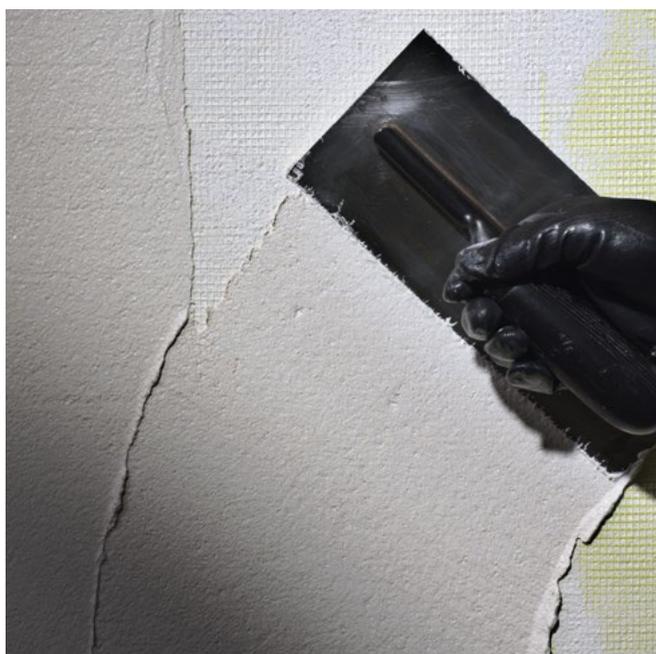
Applicazione della rasatura armata

- idrolavaggio a bassa pressione;
- asciugatura completa;
- applicazione di nuova rasatura armata;
- applicazione di ciclo di finitura (fondo e intonachino a spessore) idoneo per sistemi a cappotto, compatibile con gli strati sottostanti.

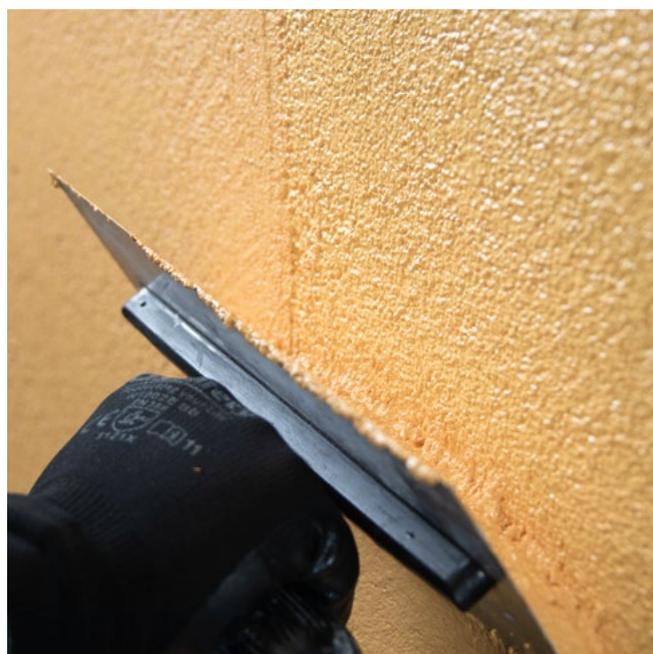
Applicazione del ciclo di finitura (fondo e intonachino a spessore)

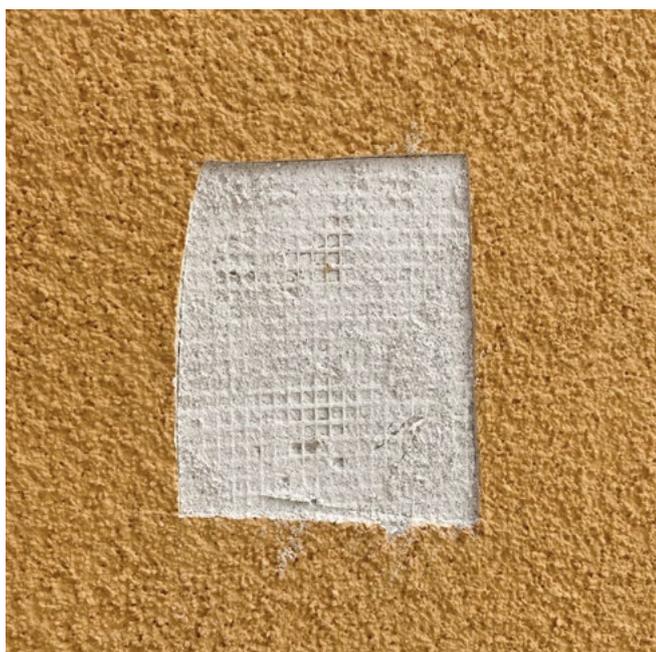
Rimozione localizzata del ciclo di finitura e 2ª mano di rasatura

- idrolavaggio a bassa pressione;
- asciugatura completa;
- asportazione delle parti decoese e rappezzo con Adesivo&Rasante;
- applicazione di nuova rasatura armata;
- applicazione di ciclo di finitura (fondo e intonachino a spessore) idoneo per sistemi a cappotto, compatibile con gli strati sottostanti.

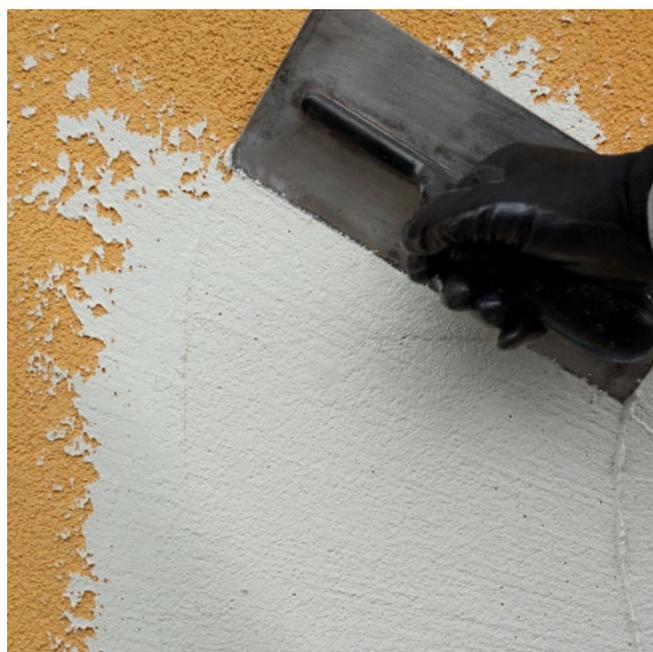
Rappezzare le parti rimosse in precedenza

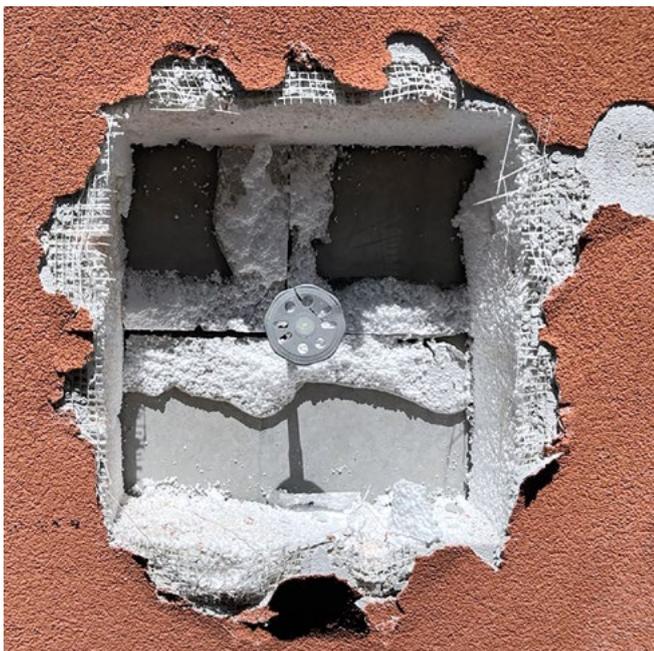
Finestra di valutazione sistema ETICS esistente

Dopo una prima analisi visiva sullo stato di fatto del sistema a cappotto esistente si consiglia di eseguire almeno un carotaggio di valutazione, per ciascuna facciata, attraverso tagli del sistema (almeno 50x50 cm).

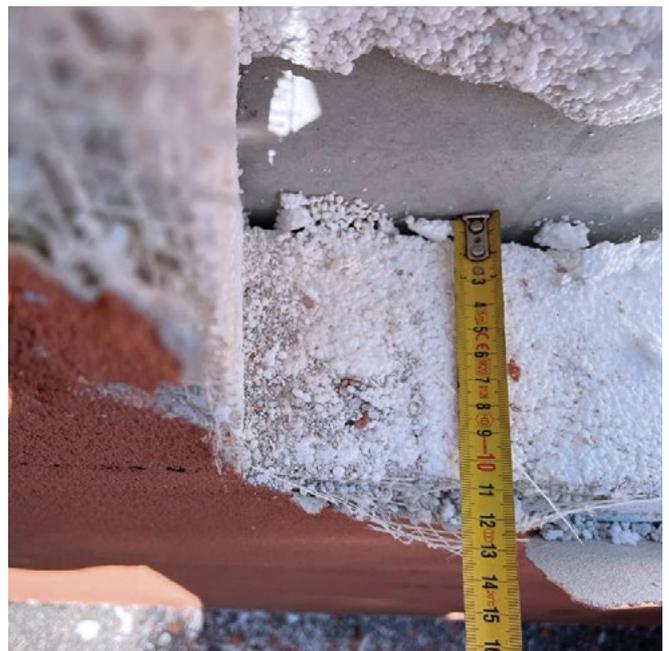
Verifica stato di fatto sistema ETICS esistente

- condizione del supporto (presenza di eventuali patologie come, ad esempio, fenomeni di risalita umidità e/o condensa interstiziale);
- stato di adesione del sistema esistente al supporto originario (quantità e metodo di incollaggio tra pannello isolante e supporto);
- eventuale presenza di intonaco sul supporto originario per il corretto dimensionamento della lunghezza dei tasselli;
- schema e dimensionamento dei tasselli esistenti;
- stato del pannello isolante e posa in opera dello stesso;
- qualità della rasatura armata e del ciclo di finitura (in termini di condizioni, spessori, etc.).

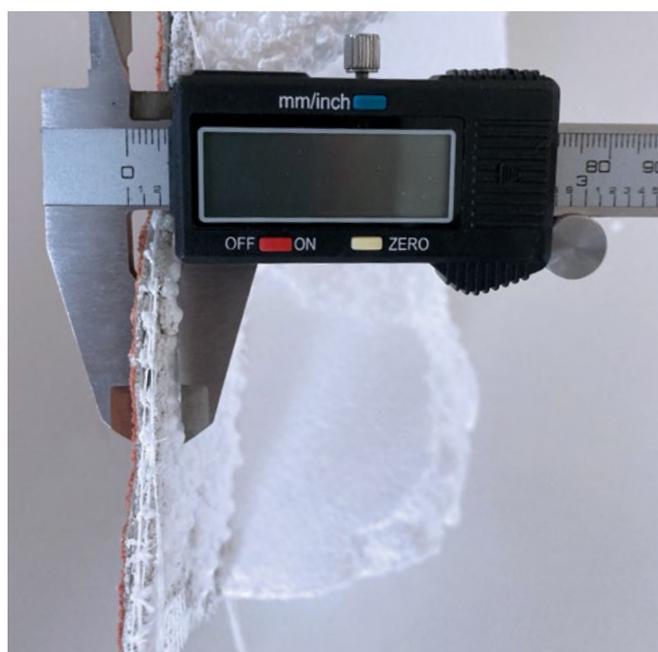
Verifica qualità sistema ETICS esistente

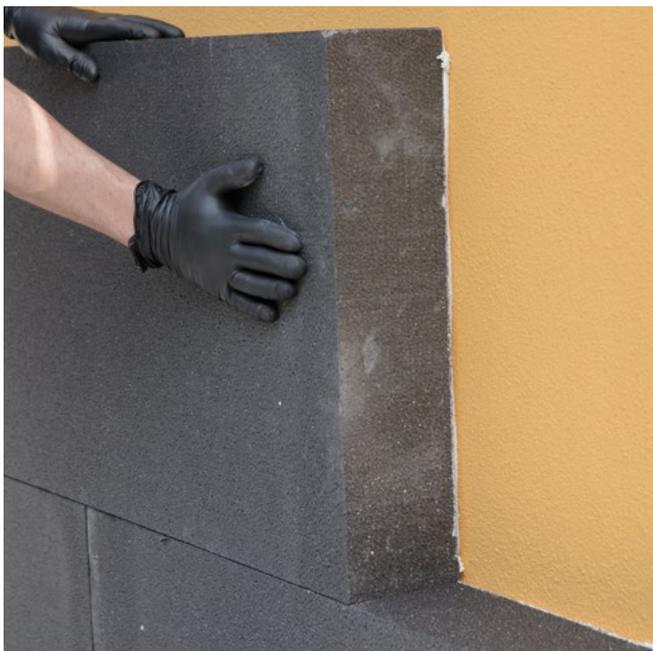
Incollaggio dei pannelli

- posizionare i nuovi pannelli isolanti in posizione sfalsata rispetto al passo della pannellatura esistente (qualora fosse stato possibile tracciarne il passo);
 - procedere all'incollaggio dei nuovi pannelli isolanti utilizzando **Klima Flex** e seguendo le indicazioni riportate nel Quaderno di cantiere Klimaexpert;
 - prevedere sempre la tassellatura adeguata in termini di lunghezza, misura e posizionamento.
- Si ricorda che la tassellatura dei pannelli isolanti deve attraversare entrambi gli strati di isolamento termico (esistente e nuovo) fino a penetrare nel supporto in profondità adeguata.
- Proseguire la posa in opera del sistema seguendo quanto riportato sul Quaderno di cantiere Klimaexpert.

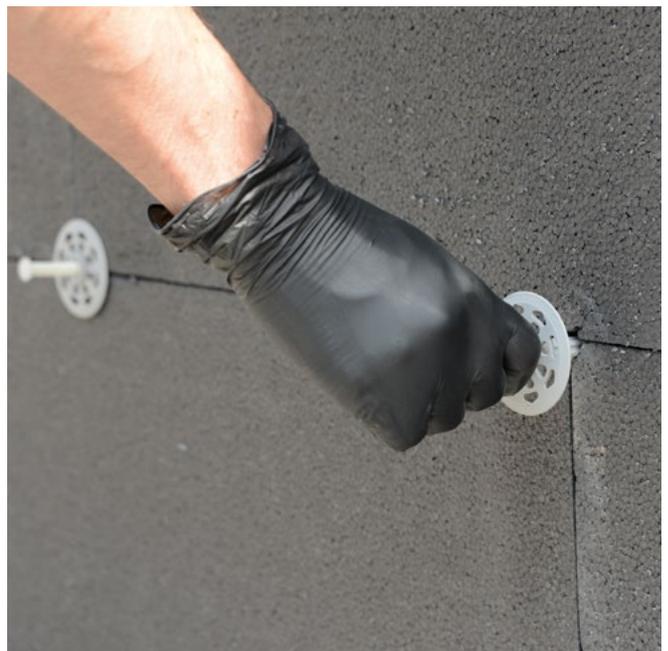
Tassellatura dei pannelli

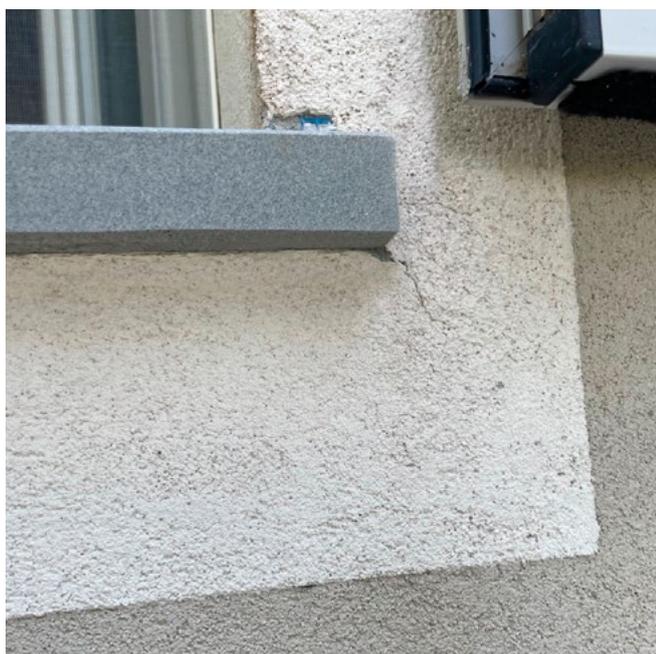
Cavillatura in prossimità del davanzale

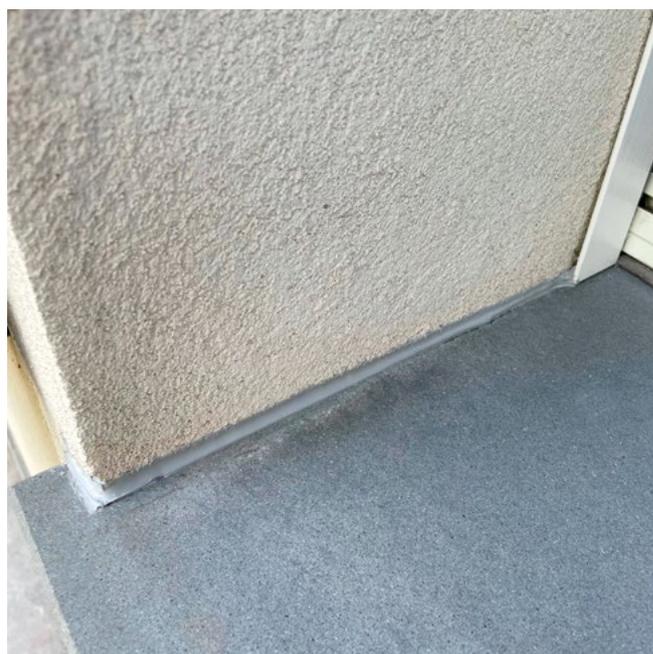
Applicazione idoneo sigillante a contatto con elemento rigido

- rifilare per alcuni mm la parte del sistema a cappotto a contatto con l'elemento rigido;
- procedere alla pulizia della parte precedentemente asportata;
- applicare idoneo sigillante **Tetra Seal** con lo scopo di garantire la tenuta all'aria e all'acqua;
- procedere con il ripristino secondo le indicazioni riportate nel capitolo dedicato.

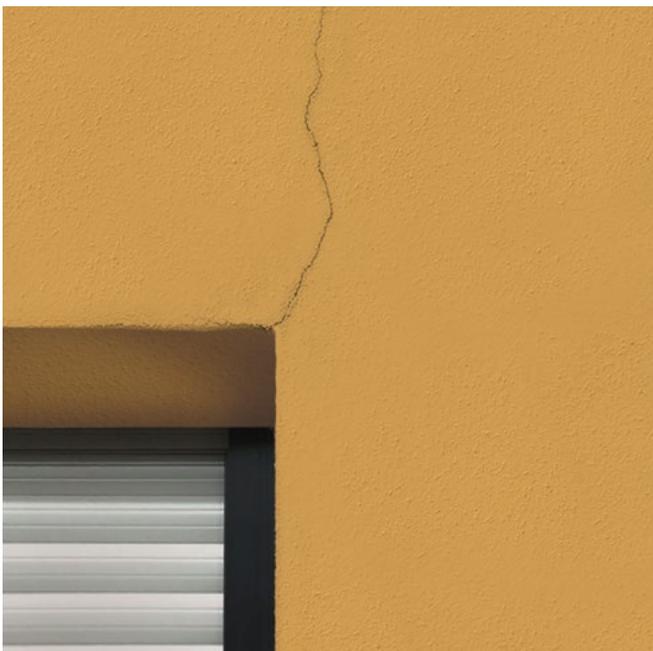
Cavillatura nello spigolo dell'apertura

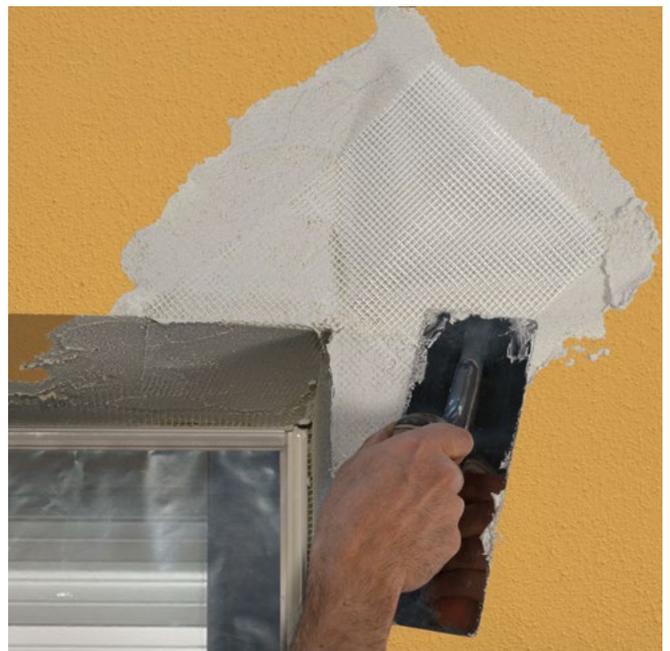
Applicazione fazzoletto di rete di rinforzo

- sagomare, mediante appositi strumenti, i pannelli isolanti a formare una L in modo da garantire continuità del materiale intorno all'apertura;
- applicare sugli spigoli i fazzoletti di rete di rinforzo (30x40 cm circa) inclinati a 45°. La rete in fibra di vetro evita la formazione di fessurazioni a ridosso dello spigolo.

- idrolavaggio a bassa pressione;
- asciugatura completa;
- applicazione di fazzoletto di rete di rinforzo a 45° negli spigoli;
- applicazione di nuova rasatura armata (prima e seconda mano con rete di rinforzo);
- applicazione di nuovo ciclo di finitura (fondo e intonachino a spessore).

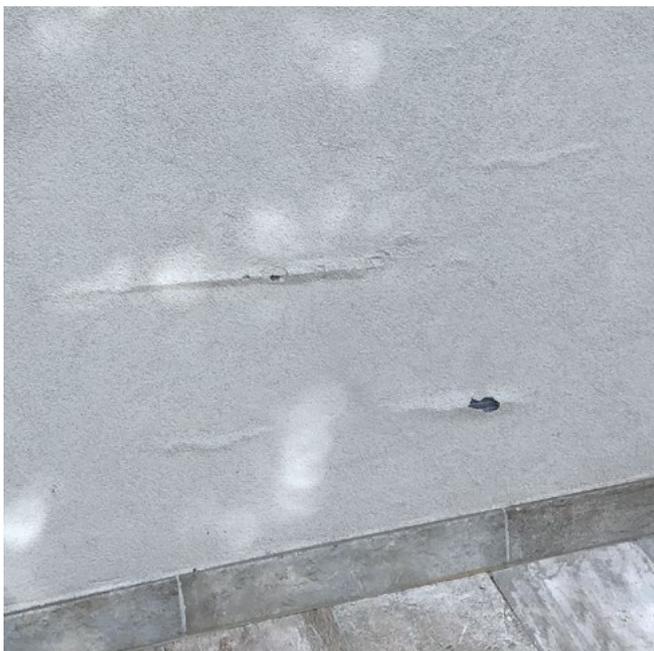
Distacco degli strati superficiali in prossimità del piano campagna

Alcuni distacchi possono manifestarsi nella zona a contatto con il terreno. Tale difetto è riscontrabile quando il sistema a cappotto, applicato sopra la quota del piano campagna, è sprovvisto di idonea base di partenza. La mancanza di questa può provocare problematiche di umidità di risalita che possono portare al distacco del ciclo di finitura e, ancor peggio, della seconda mano di rasatura armata.

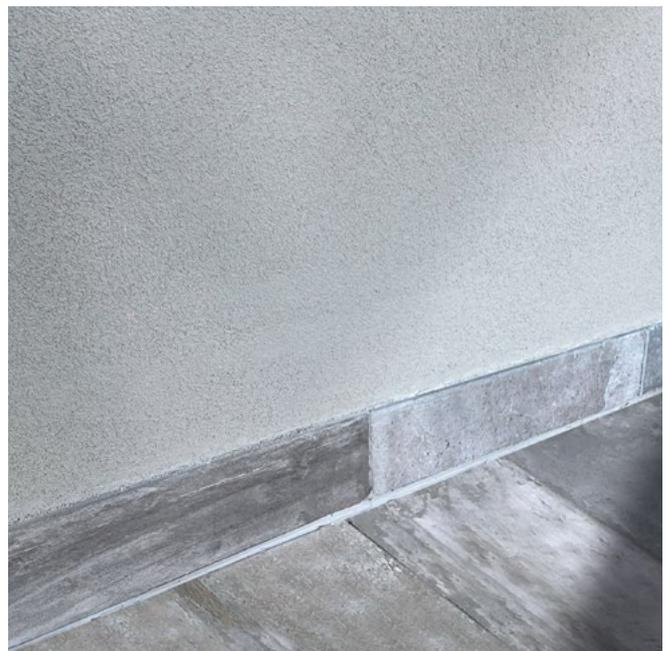
Ripristino sistema ETICS a contatto con il terreno

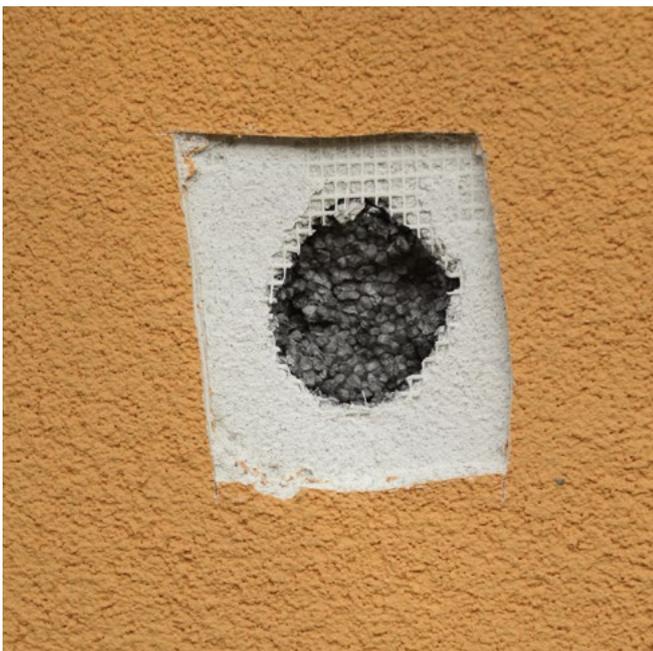
Danno accidentale esteso al pannello isolante

Qualora il danno accidentale dovesse interessare anche il pannello isolante, si può procedere al ripristino dello strato di isolante danneggiato con schiuma poliuretana basso espansiva.

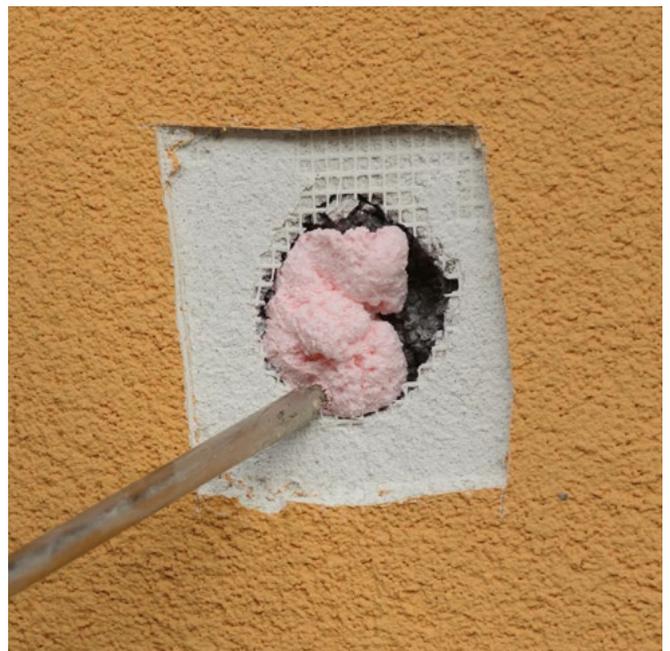
Applicazione idonea schiuma poliuretana a riempimento

- rimuovere eventuale sporco dalla superficie interessata con aria compressa;
- schiumare con idonea schiuma poliuretana basso espansiva la porzione danneggiata di isolante termico;
- ad indurimento avvenuto della schiuma, rifilare la parte in eccesso;
- rappezzare le parti danneggiate;
- procedere con il ripristino della facciata.
